肇庆新区丰乐截洪渠综合整治工程

项目竣工验收调查报告

建设单位：肇庆新区政文组团投资管理有限公司

编制单位：广东禹洋环保工程有限公司

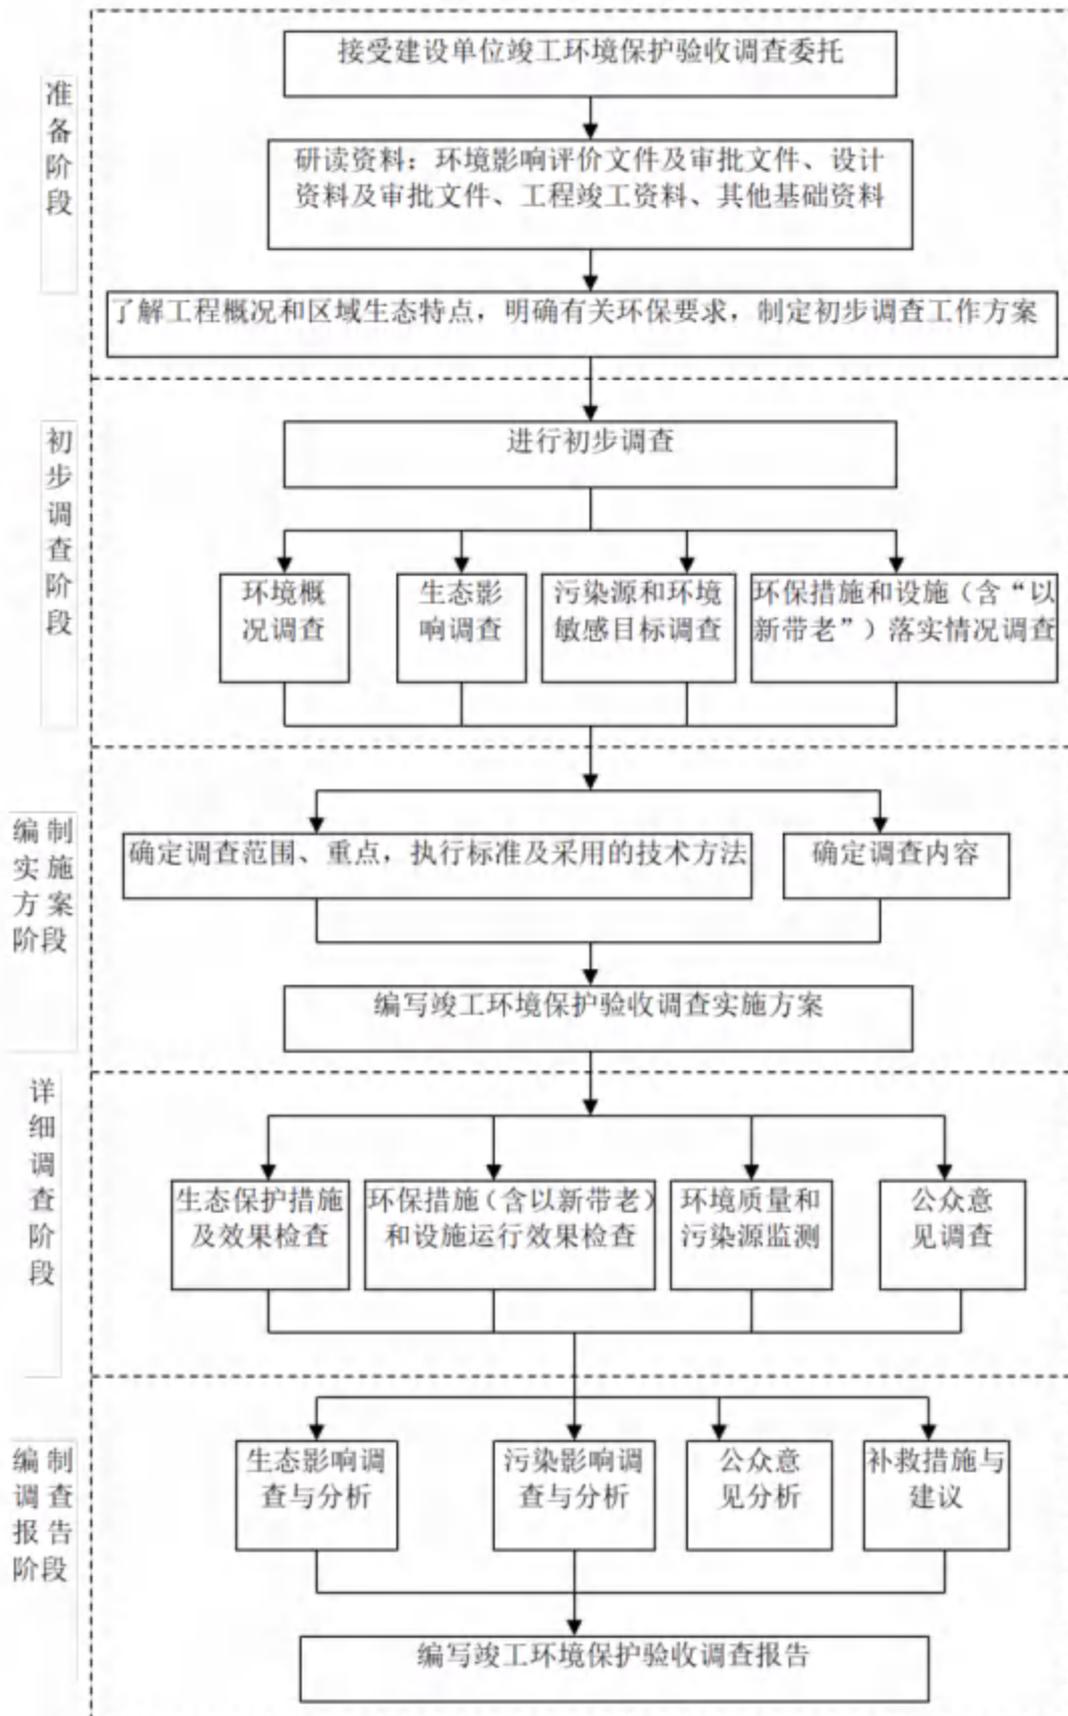
图 1.7-1 验收调查工作程序图

验收调查工作可分为准备、初步调查、编制实施方案、详细调查、编制调查报告五个阶段，具体工作程序见图 1.7-1。

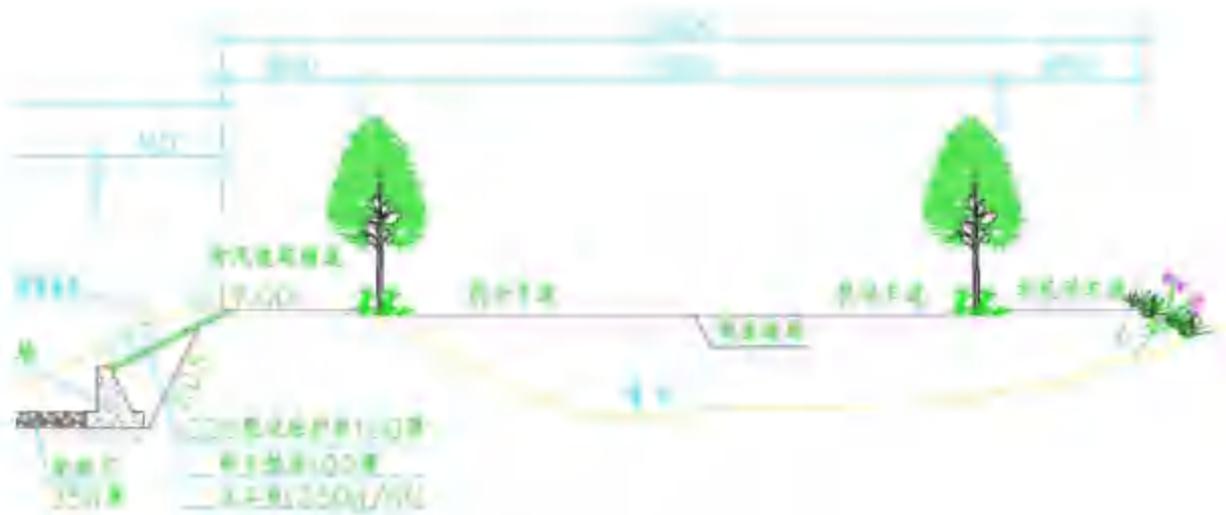
图 3.1-2 丰乐渠堤围道路典型断面型式

丰乐截洪渠防汛道路全长 9.059km,渠道设计断面采用梯形过水断面,护坡采用砼护坡。渠道迎水坡设计边坡系数均为 2.0,纵向坡降根据渠道的现状确定为 1/5000。根据渠道确定的设计规模及各段设计流量,渠道过流断面设计方案见下表:

丰乐截洪渠及防汛道路典型断面型式如图 3.1-2。

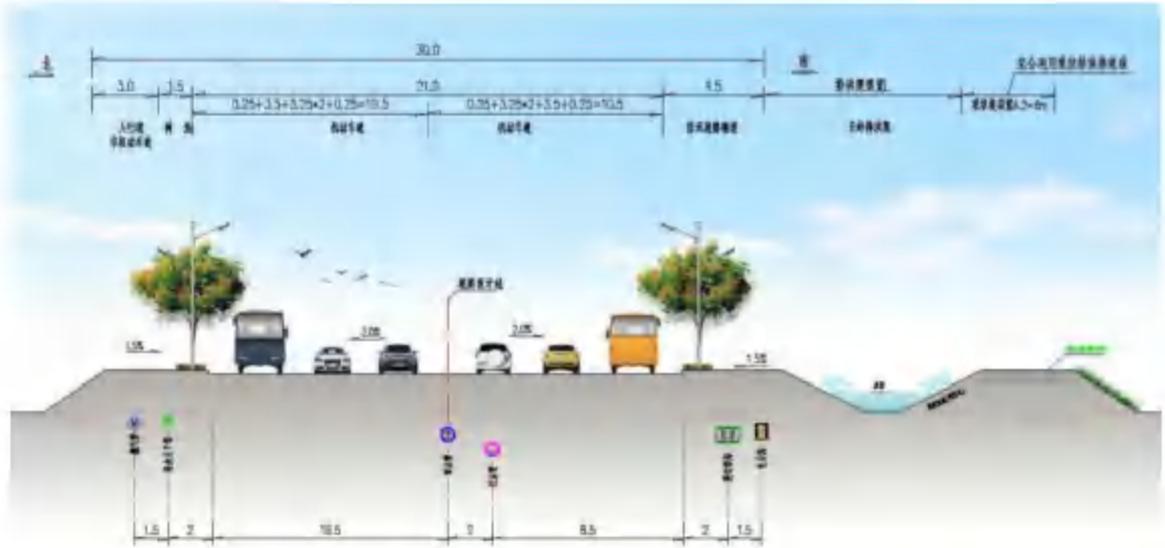
丰乐截洪渠防汛道路工程标准横断面图（一）

丰乐截洪渠防汛道路工程道路规划红线宽度为 30m，按双向四车道布置，其中 K0+000~K0+400 路段，由于丰乐排洪渠距离三茂铁路距离较近，最小距离约 10m，故考虑道路设置在丰乐排洪渠北侧，具体断面布置尺寸为：（北侧）3.0m（人行道、非机动车道）+1.5m（树池带）+21.0m（机动车道）+4.5m（防汛道路辅道）（南侧）=30.0m。具体如下图所示：

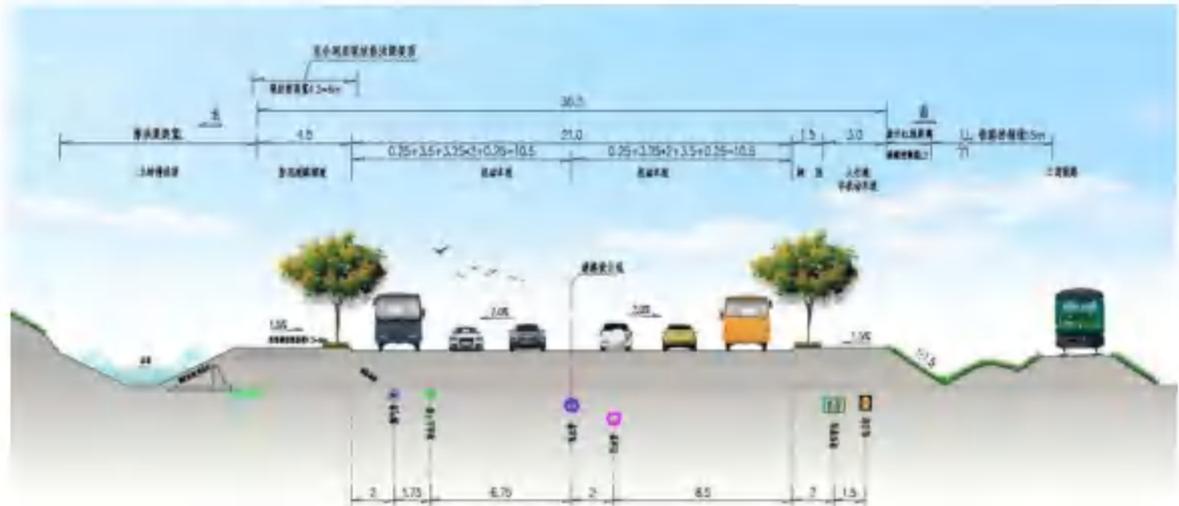
丰乐截洪渠防汛道路工程标准横断面图（二）

丰乐截洪渠防汛道路工程 K0+400~K9+059.241 路段（排洪渠路段），道路设置在丰乐截洪渠南侧，结合截洪渠堤坝统筹设计，具体断面布置尺寸为：（北侧）4.5m（防汛道路辅道）+21.0m（机动车道）+1.5m（树池带）+3.0m（人行道、非机动车道）（南侧）=30.0m。具体如下图所示：

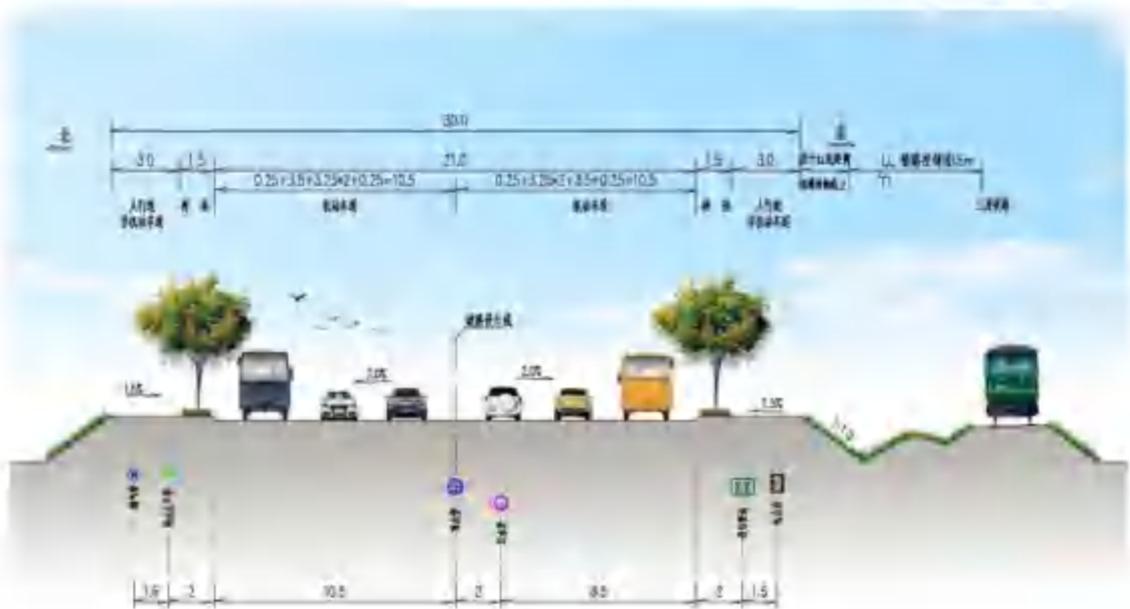
丰乐截洪渠防汛道路工程标准横断面图 (三)

丰乐截洪渠防汛道路工程 K0+400~K9+059.241 路段（偏离排洪渠路段），道路设置在丰乐截洪渠南侧，具体断面布置尺寸为：（北侧）3.0m（人行道、非机动车道）+1.5m（树池带）+21.0m（机动车道）+1.5m（树池带）+3.0m（人行道、非机动车道）（南侧）=30.0m。具体如下图所示：

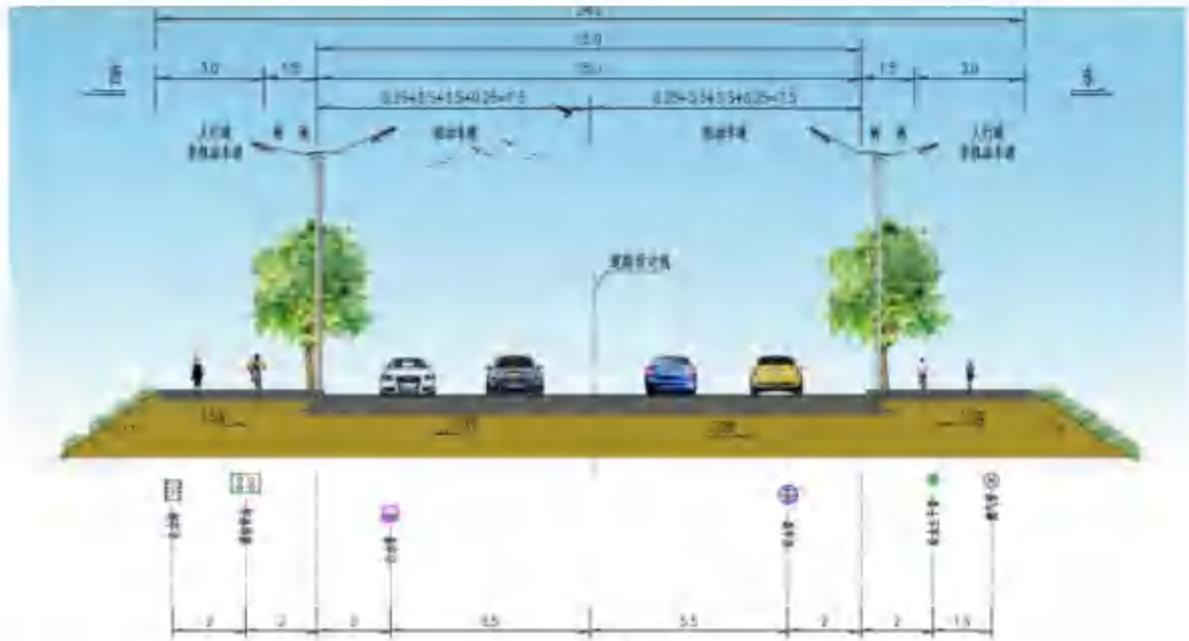
防汛道路桥林连接线（下穿铁路涵洞）标准横断面图

防汛道路桥林连接线（下穿铁路涵洞）规划红线宽度为 24m，现状为双向二车道沥青混凝土路面，现状路面宽约 7m，本次设计将道路拓宽为双向四车道，具体道路断面布置尺寸为：3.0m（人行道、非机动车道）+1.5m（树池带）+15.0m（机动车道）+1.5m（树池带）+3.0m（人行道、非机动车道）=24.0m。具体如下图所示：

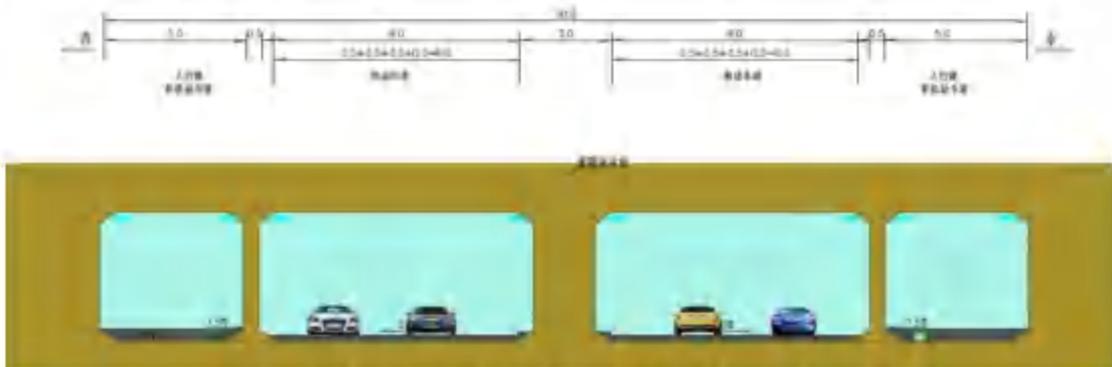
防汛道路桥林连接线（下穿铁路涵洞）路断面示意图

防汛道路桥林连接线（下穿铁路涵洞）下穿三茂铁路位置，现状预留桥涵净距约 15~16m，道路扩宽后利用现状预留桥梁设置车行道，在现状桥孔两侧各增加一个宽 5m 的人行通道。采用箱涵顶推技术进行施工，下一步详细设计方案需加强与铁路管理部门协调。具体断面布置形式如下图所示：

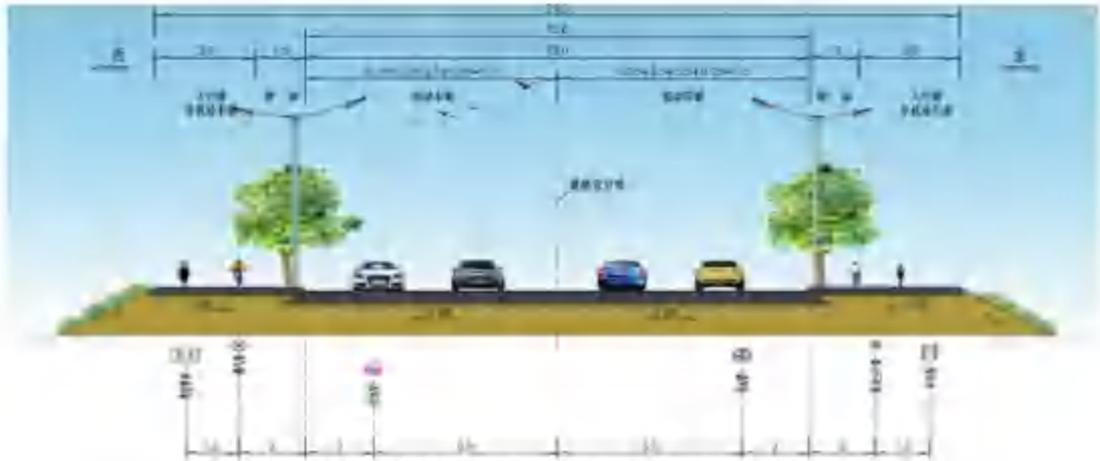
防汛道路党校连接线标准横断面图

防汛道路党校连接线红线宽度为24m，按双向四车道布置，具体断面布置尺寸为：3.0m（人行道、非机动车道）+1.5m（树池带）+15.0m（机动车道）+1.5m（树池带）+3.0m（人行道、非机动车道）=24.0m。具体如下图所示：

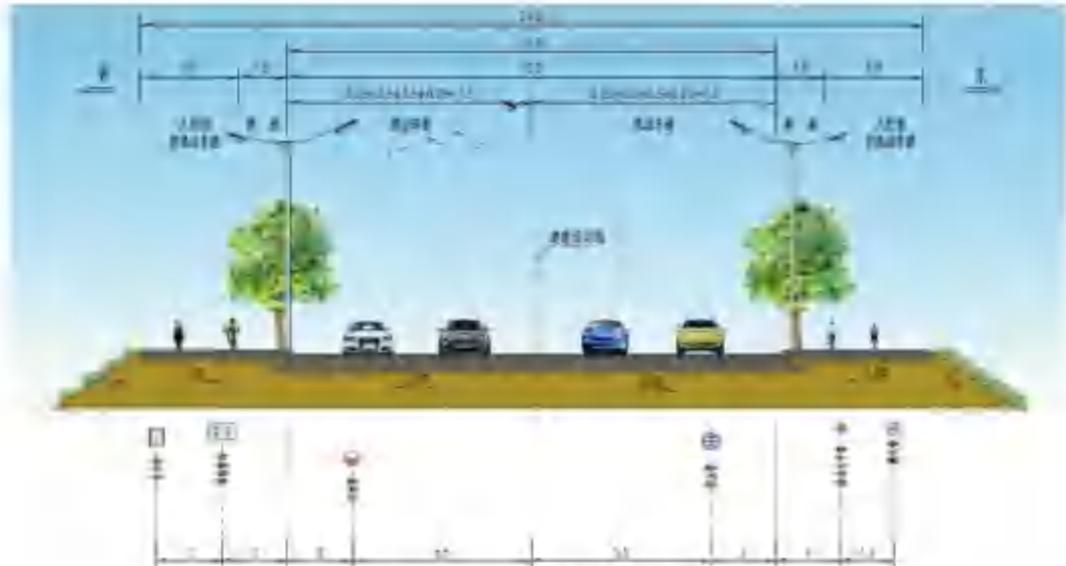
防汛道路蔗村连接线（下穿铁路涵洞）标准横断面图

规划路（防汛道路蔗村连接线（下穿铁路涵洞））规划红线宽度为 24m，现状为碎石路面，现状路面宽约 5m，本次设计将道路新建为双向四车道，具体道路断面布置尺寸为：3.0m（人行道、非机动车道）+1.5m（树池带）+15.0m（机动车道）+1.5m（树池带）+3.0m（人行道、非机动车道）=24.0m。具体如下图所示：

规划路（防汛道路蔗村连接线（下穿铁路涵洞））下穿三茂铁路位置，现状预留双孔桥涵，每孔净距约 4m，道路新建后现状预留不满足行车宽度要求，需拆除现状桥涵后重新新建过路箱涵。新建过路箱涵采用箱涵顶推技术进行施工，下一步详细设计方案需加强与铁路管理部门协调。

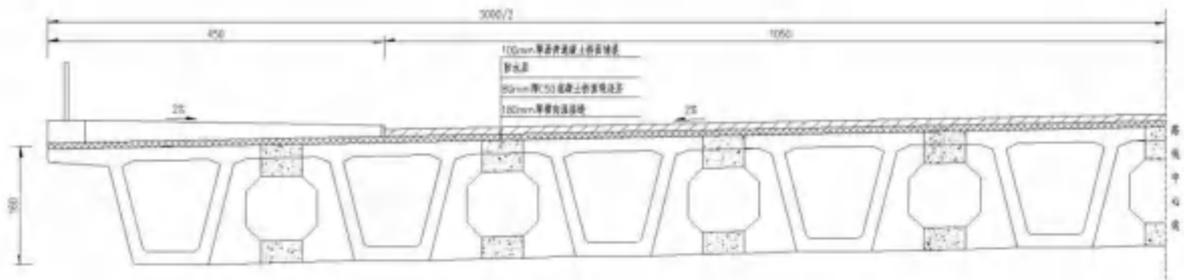
桥梁标准横断面图

- 1) 汽车荷载等级：城 - A 级；
- 2) 桥梁宽度：与路基同宽，为 30m；
- 3) 地震基本烈度：VI 度；
- 4) 设计洪水频率：大、中、小桥及涵洞 1/100；

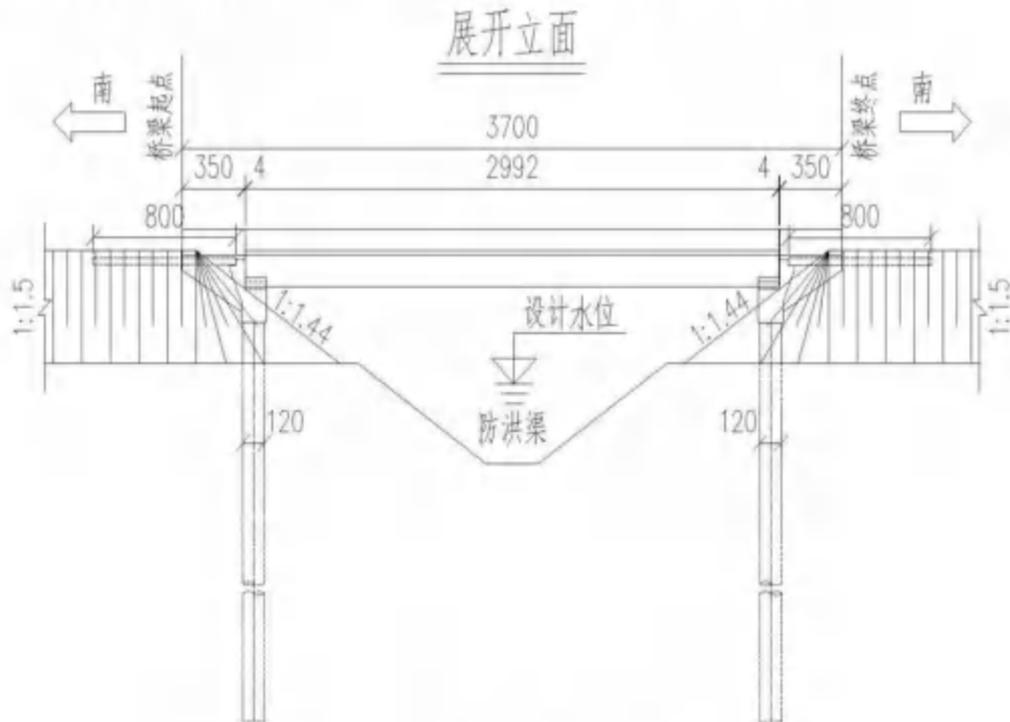
主桥立面布置图

主桥上部结构为跨径 1x30m 的 PC 后张法简支小箱梁。左右半桥桥面均设 2% 的全超高横坡。主桥立面布置图、横断面布置图如下。

桥台采用 6 柱式桩接盖梁台，为普通钢筋混凝土结构。桩顶设 C40 钢筋混凝土盖梁，盖梁宽度为 1.4m，高度 1.4m；基础采用 1.2m 钻孔灌注桩基，每墩设 6 根桩。墩顶均设板式橡胶支座。

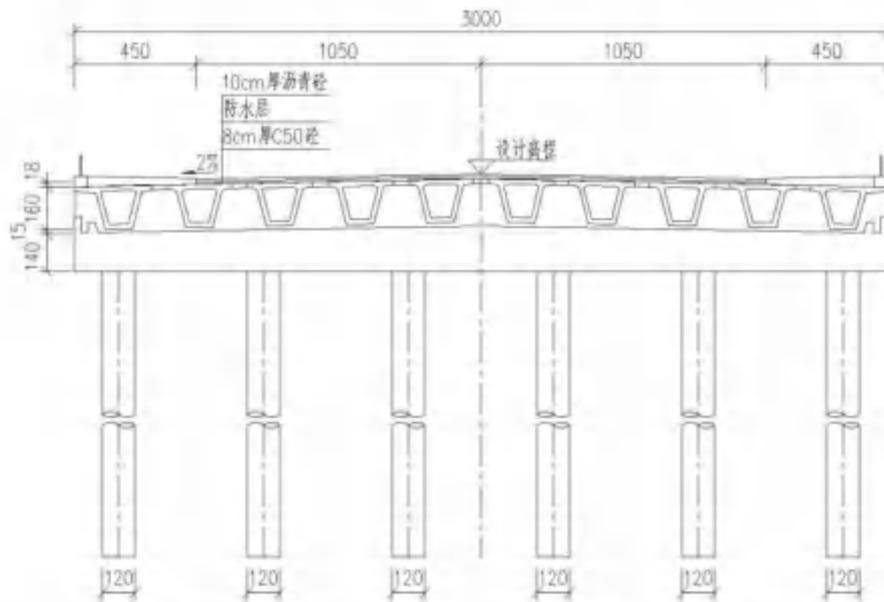
横断面布置图

桥面宽 30 米，为一幅，预制梁宽度 2.4 米，通过湿接缝连接为整体。梁顶设置 8cmC50 钢筋砼现浇层。

桥面铺装：6cm 厚中粒式沥青混凝土(AC-20C)+4cm 厚细粒式沥青混凝土(AC-13C)。

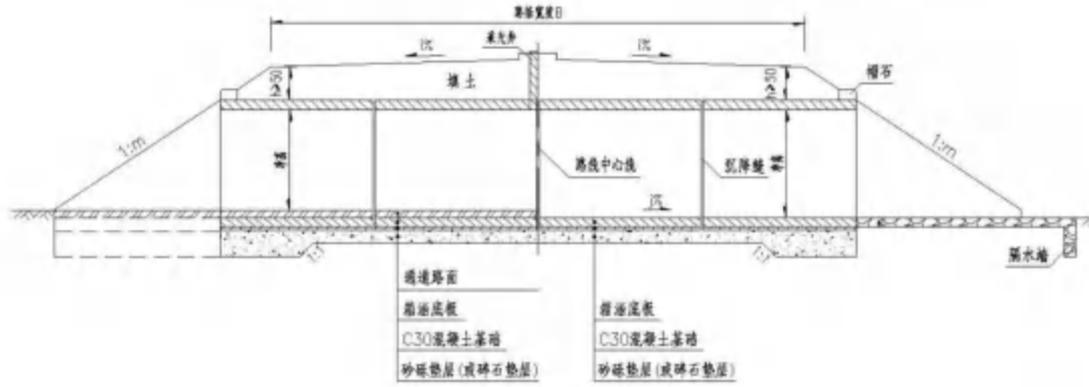
人行通道断面

为了保持原有水利系统及满足农田灌溉和排水、以及便于居民通行的需要，必须设置充足数量的涵洞。沿线设置人行通道一座，为箱涵结构；其余过水涵洞也均为箱涵，材料一般采用 C30 钢筋混凝土。沿线初步拟设涵洞数量详见《涵洞工程数量表》。

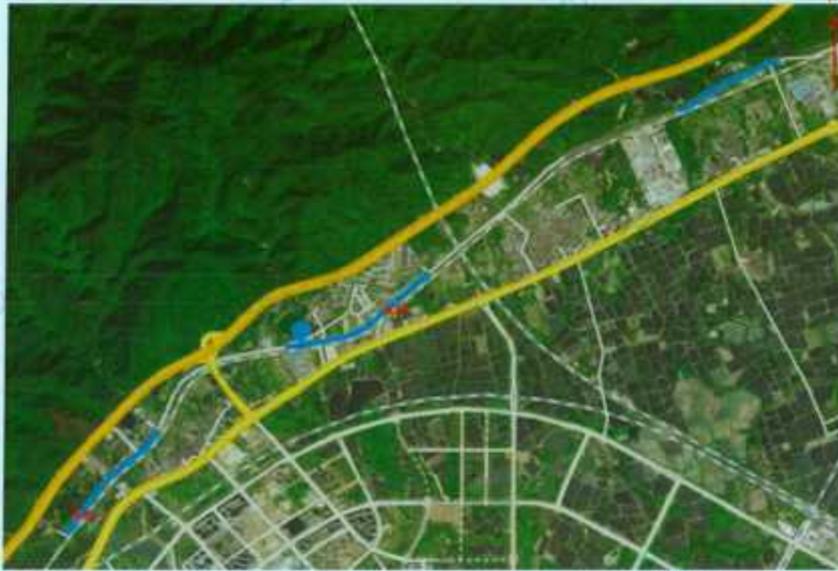
附图 1: 采样点位示意图

图例说明:
▲为噪声检测点。
